カーボンブラシ交換図 (SB01-A 型)

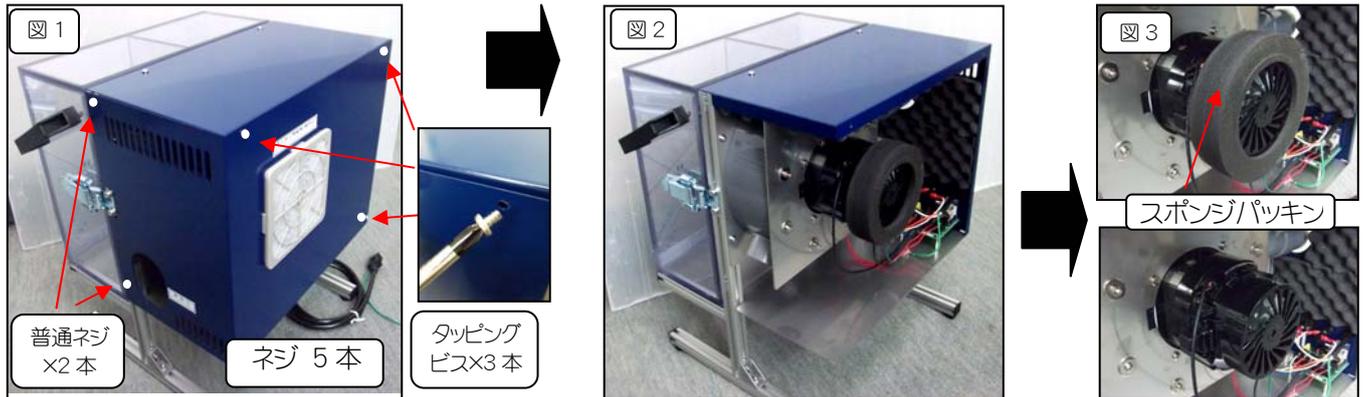
① (図 1)の5箇所ネジを外すと、L型のふた部分が取り外せて、モーター本体が見えてきます。(図 2)

- ⑥ 図 3を参考に**必ず**スポンジパッキンを取り付けます。
- ⑦ 図 1を参考にL型のふたを取り付けます。

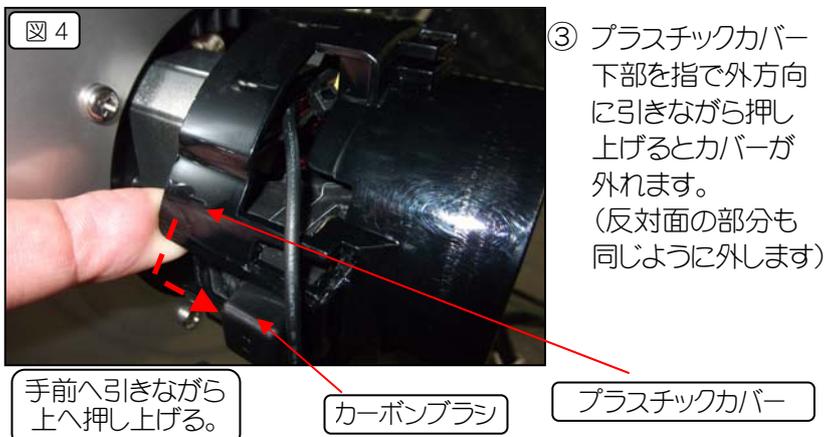
② モーター本体の上部に付いているスポンジパッキンを取り外します。

③ プラスチックカバー下部を指で外方向に引きながら押し上げるとカバーが外れます。(反対側の部分も同様に外します)

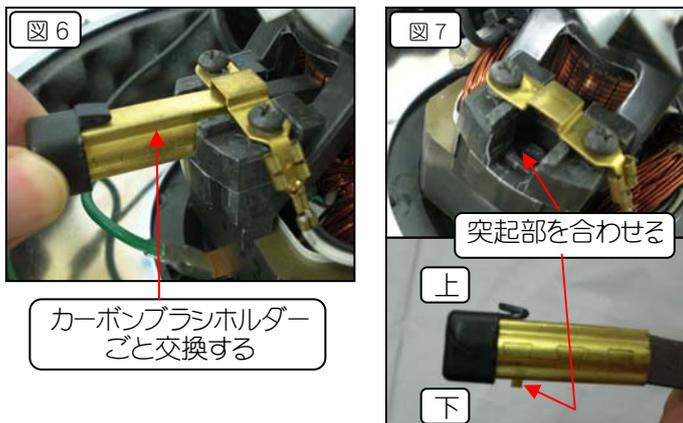
④ カーボンブラシを押えている金具を、+ドライバーを使用して緩めてカーボンブラシを外し交換して下さい。
